文學碩士 學位論文

철제 근대문화유산의 부식방지를 위한
표면 코팅재의 내후성 시험 연구
-경의선장단역증기기관차의 예를 중심으로-

慶州大學校 大學院

金美顯

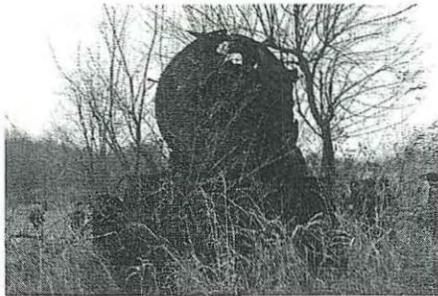
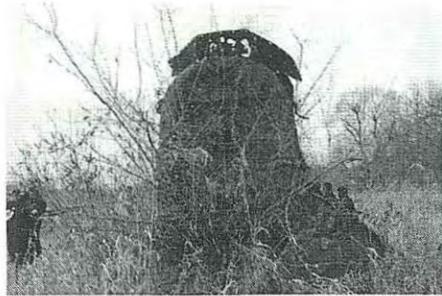
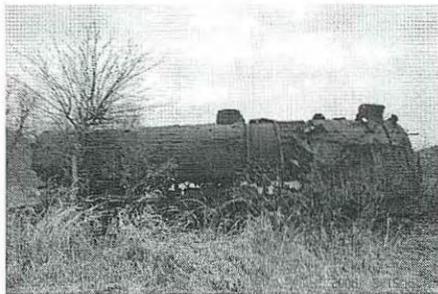
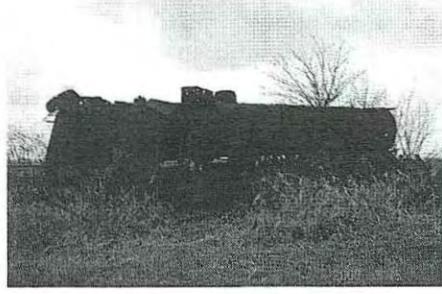
<그림 1> 1차 현장조사 기관차 정면

<그림 2> 1차 현장조사 기관차 배면

<그림 3> 현장조사 기관차 우측면

<그림 4> 현장조사 기관차 좌측면

기관차가 방치되어 있던 현장은 비무장지대 지역으로 나무와 풀이 주변에 자라고 있었다. 또한 기관차 내부에 많은 양의 토양이 쌓여 있었고 나무가 자라나 외부로 노출된 상태였다. 그리고 기관차와 주변에도 나무가 자라고 있어 50여년의 방치된 세월을 말해주고 있었다.

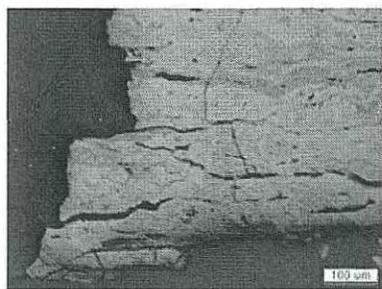
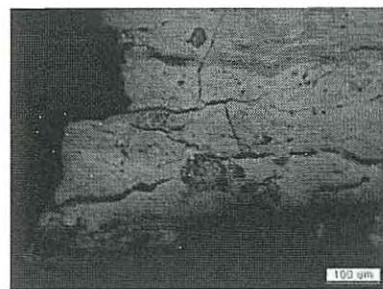
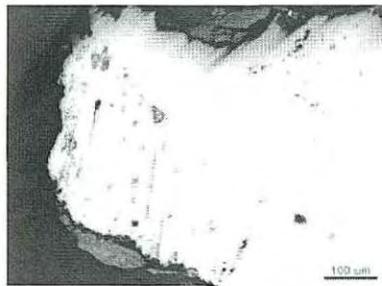
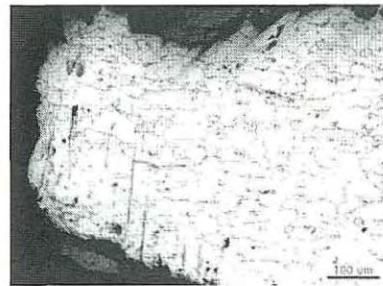
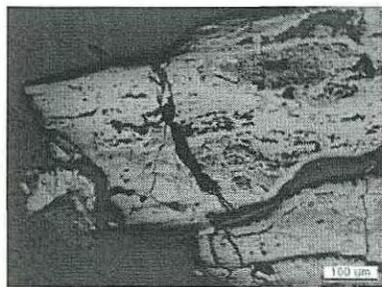
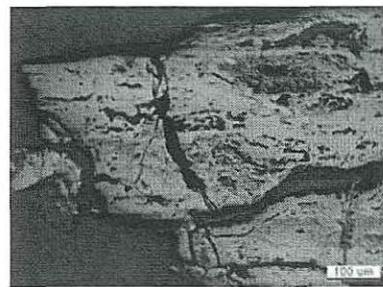
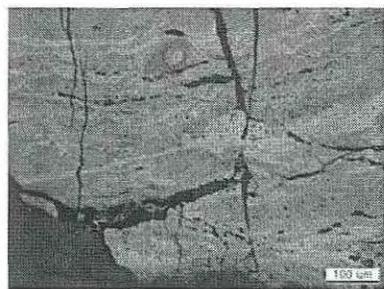
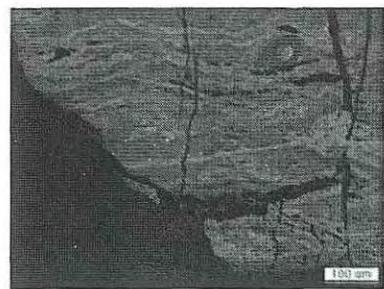
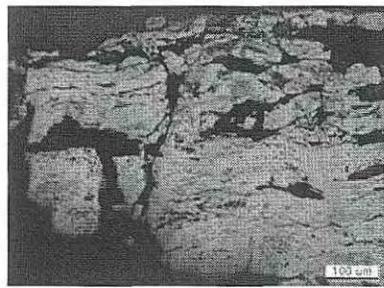
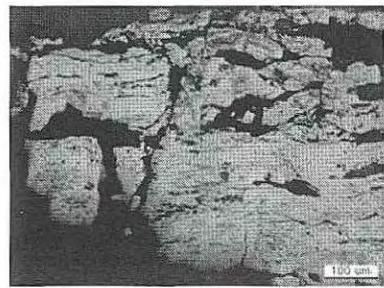
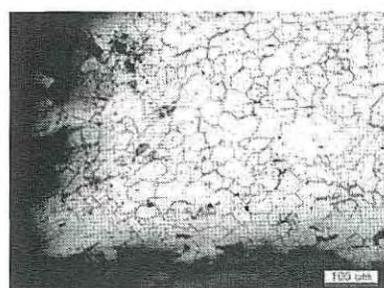
표면 조직 관찰결과 No.1, No.3, No.4, No.5는 예청 전과 후에 동일한 표면구조를 나타내며, 금속의 입계와 같은 금속조직이 발견되지 않는 것으로 보아 부식생성물만으로 구성된 것으로 판단하였다. 이는 기관차가 부분적으로 부식물이 두텁게 생성되어 있는 것으로 생각되며 No.2와 No.6은 예청 후 철의 입계가 관찰되는 것으로 보아 다른 시료들에 비해 내부조직이 부식되지 않고 남아 있는 것을 발견할 수 있었다. 또한 No.2의 경우 철의 입계조직 상태로 보아 기관차 외부의 판재 조직 상태를 파악 할 수 있었다.

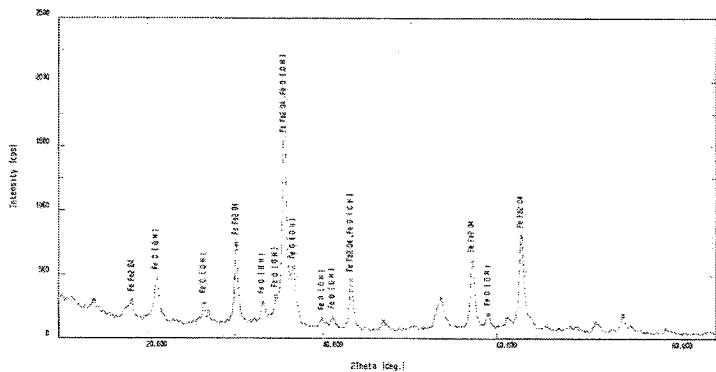
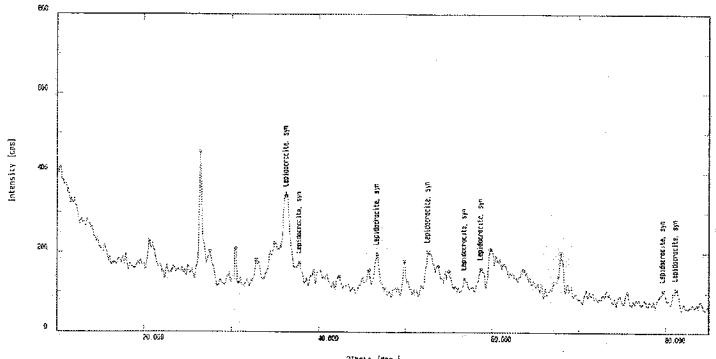
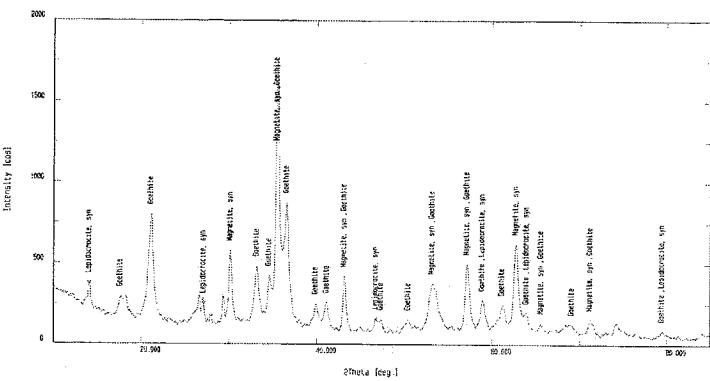
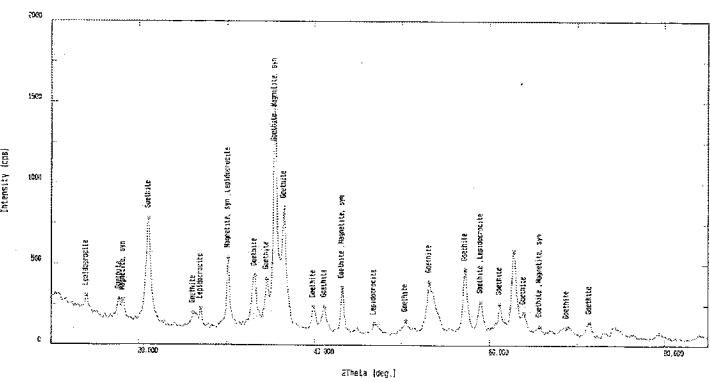
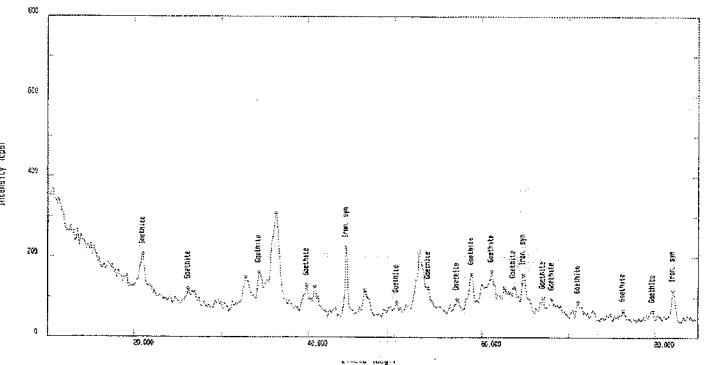
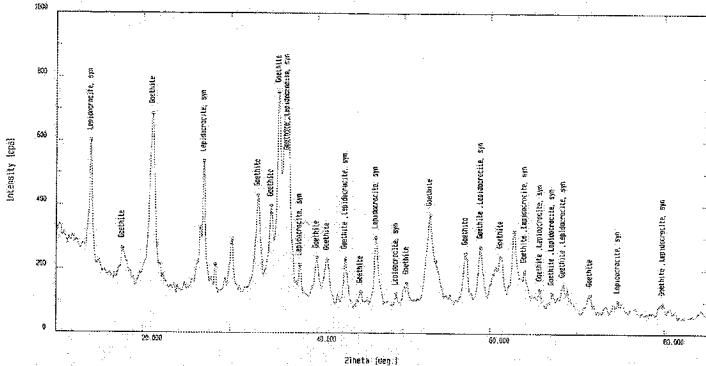
기관차의 표면부식층의 성분 파악을 위해서 XRD(X-Ray Diffraction)를 사용하여 시편을 분석하였다. XRD는 결정성 시료 표면에서 회절되는 X선을 이용하여 결정 물질의 종류를 확인하는 분석방법이다. 아래 <그림 17~22>는 분석결과를 보여준다.

철제문화재의 부식화합물 종류와 특성은 <표 7>과 같으며 기관차의 경우에는 총 3종의 부식화합물이 분석되었다. 기관차에서 발견된 부식생성물은 Magnetite, Goethite, Lepidocrocite이다.

Magnetite는 실온에서 생성되는 유일한 산화물이며 안정한 녹에 속하는 것으로 한정된 산소조건 아래서 $\beta\text{-FeOOH}$, $\gamma\text{-FeOOH}$ 가 Fe^{2+} 와 반응하여 부식물과 금속표면 사이에 밀집된 검은 층을 형성하는 부식생성물이다. Goethite와 Lepidocrocite는 수산화철 계열의 부식물로서 철제문화재의 주요 부식생성물이다.

따라서 기관차의 표면부식층은 대부분 산화철, 수산화철 계열이며 비교적 안정한 상태임을 알 수 있다.

이하 기관차의 상태를 여러 가지 방법으로 조사한 결과 철의 상태는 외부에 수산화철 계열의 부식물이 생성되어 있지만 소지 금속층의 두께가 어느정도 남아있어 구조적으로 안정하다고 보인다. 따라서 금속면을 과도하게 노출시키지 않는 정도의 녹제거 조치 이후 별도의 탈염처리 없이 코팅 처리를 하는 것이 좋을 것으로 판단된다.

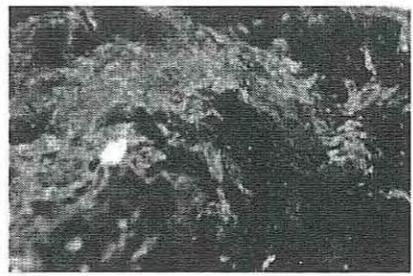
아크릴계수지로 코팅한 면을 200배의 배율로 코팅막의 표면을 관찰 한 결과 시편의 표면 상태가 균일하지 않고 빛의 반사가 심해 왁스계수지에 비해 높은 광택을 가짐을 알 수 있다. 그러나 200시간 경과 후부터 서서히 표면광택을 잃으며 부분적인 부식생성물을 보이다 1,000시간 경과 후 B-72는 표면의 광택이 사라지고 전체적으로 붉은 녹이 발생하여 부식이

진행되고 있음을 알 수 있다. 이유를 유추해 본 결과 이는 코팅재를 처리할 때 휘발성 용매사용과 낮은 농도, 그리고 흘러내리는 여분의 용액을 닦아 낸 것이 원인으로 파악된다. NAD-10은 B-72와 같은 농도지만 부식상태를 관찰한 결과 국소적으로 부식물이 생성되어 있었으며 이는 B-72에 비해 매우 적은 양이다. 따라서 야외 환경조건에서는 B-72에 비해서 NAD-10이 더 내구성이 강한 재료임을 알 수 있다. 아크릴수지는 코팅시 표면 색상 변화가 적은편이고 부식층의 위에 코팅 처리를 한 상태라 코팅 전과 후의 색의 변화가 적은 편이지만 실제 표면에서는 가장 많은 부식물이 생성됨을 표면 관찰을 통해 파악할 수 있다.<그림 43~52>

<그림 53> B-72 내후성 시험 전 실체현미경 사진

<그림 54> B-72 내후성 시험 후 실체현미경 사진

<그림 55> NAD-10 내후성 시험 전 실체현미경 사진

<그림 56> NAD-10 내후성 시험 후 실체현미경 사진

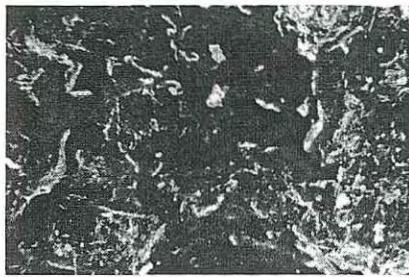
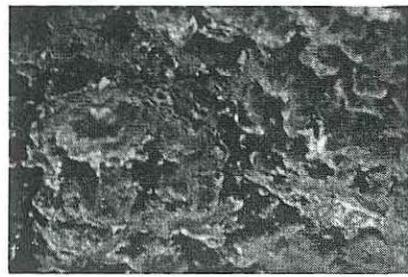
고무계 코팅재 가운데 하나인 Electra-Coat로 코팅한 면의 외판 코팅상태는 NAD-10의 코팅 상태와 미우 흡사하다. 표면에 광택이 심하나 백화현상과 같은 변화는 없으며 노화되면 광택이 점차 사라지며 국부적인 부식이 생기는 상태로 보아 아크릴계수지와 비슷한 손상상태를 보임을 알 수 있다. <그림 57, 58>

<그림 57> Electra-Coat 내후성 시험 전 실체현미경 사진

<그림 58> Electra-Coat 내후성 시험 후 실체현미경 사진

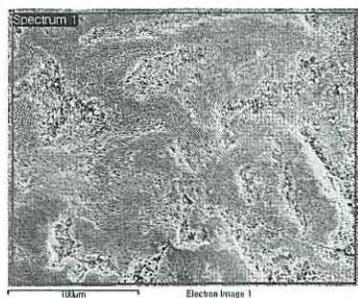
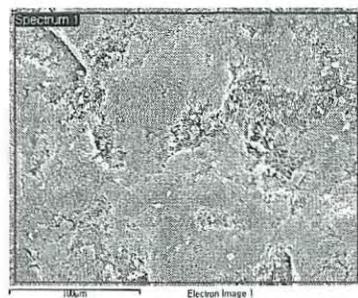
녹제거 시편의 경우에는 SEM의 경우 부식 전과 후의 표면 상태의 큰 변화는 없으나 조금 더 미세한 분말형태의 부식물이 전체적으로 더 생성되어 있는 것을 볼 수 있다. 이 결과는 수산화철계열의 부식생성물이 발생되고 있다고 생각해 볼 수 있으며 수분이 있는 환경조건에서는 수분을 차단해 주는 코팅재가 없다면 부식반응은 계속 촉진되어 문화재에 지속적인 손상을 입힐 것을 예상할 수 있다.<그림 59~62>

<그림 59> 녹제기 내후성 시험 전 SEM 사진

<그림 60> 녹제기 내후성 시험 후 SEM 사진

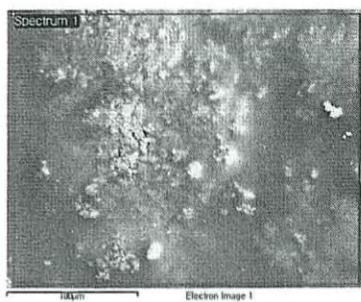
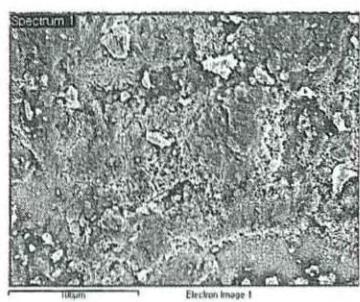
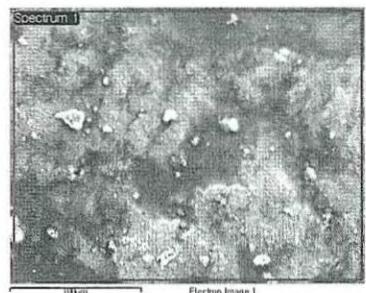
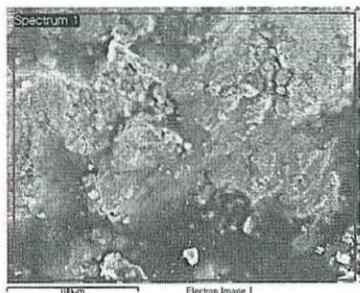
아크릴계수지로 코팅한 면의 경우 내후성 시험 전의 시편은 B-72와 NAD-10 모두 일정한 코팅층이 형성되어 있는 것이 관찰되었다. B-72는 내후성 시험 후 코팅층이 손상되어 부식생성물이 노출된 상태로 관찰되었다. EDS 분석결과 탄소수치가 내후성 시험 후에는 매우 감소하였으며 철 수치는 내후성 시험 전·후 모두 높은 상태이므로 내후성 시험 환경에서는 5%의 농도는 적합하지 않음을 알 수 있다. NAD-10의 경우는 동일한 5%의 농도였지만 B-72에 비해 코팅막이 많이 남아있는 것이 관찰되었다. 이는 위의 실체현미경 결과와 비슷한 것으로 야외 환경에서는 B-72보다는 NAD-10의 효과가 더 뛰어나며 B-72로 코팅할 때에는 농도를 더 강하게 할 필요성이 있다고 판단된다.<그림 83~90>

<그림 83> B-72 내후성 시험 전 SEM 사진

<그림 84> B-72 내후성 시험 후 SEM 사진

<그림 87> NAD-10 내후성 시험 전 SEM 사진

<그림 88> NAD-10 내후성 시험 후 SEM 사진

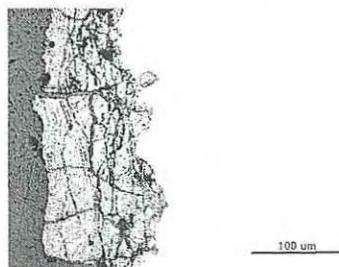
<그림 95> 녹제거 내후성 시험
전 금속현미경 사진

시편의 촬영부분을 살펴보면 가장 왼쪽이 시편고정용 수지층, 그다음 부분이 부식층이며 사진의 오른쪽에서 희게 보이는 부분이 소지 금속인 철이다. 이렇게 관찰되는 이유는 시편고정 후 연마된 표면은 조직을 나타내지 않고 그 곳에 빛이 닿으면 거의 균일하게 반사되기 때문이다. 그래서 에칭을 시켜 표면의 변화를 일으킨 후 현미경으로 관찰하는 것이 보통인데 이 경우에는 코팅막 및 부식층의 관찰이 목적이므로 그 과정은 생략하였다. 먼저 녹제거 시편을 고정하여 내후성 전의 부식층을 금속현미경으로 관찰하였다. 녹제거 시편 사진은 부식층의 두께를 관찰할 수 있는데 촬영한 부분은 비교적 부식층이 많이 남은 부위였으며 녹을 제거하고 나면 소지 금속에 남은 녹 층의 두께는 약 $100\mu\text{m}$ 내외임을 알 수 있다. <그림 95>

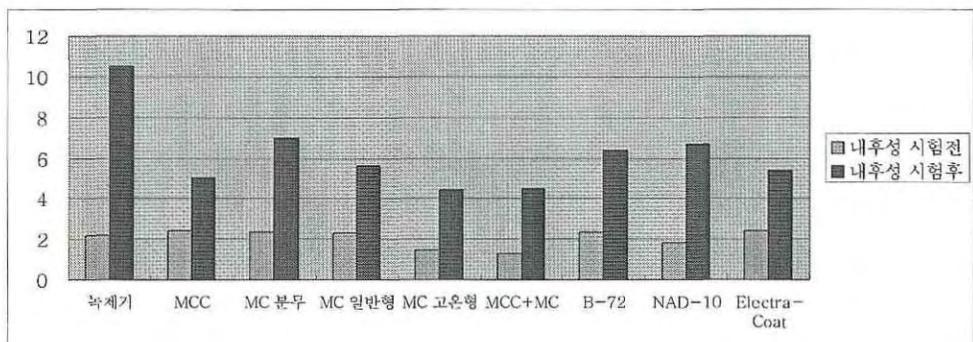
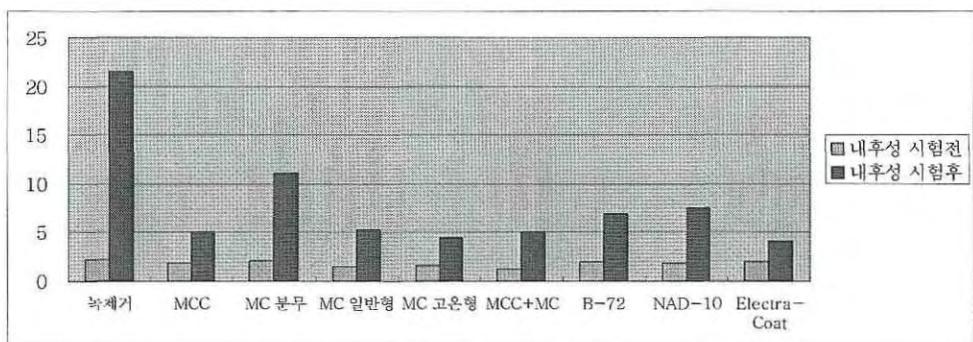
그리고 a값의 증가는 Red 색의 증가를 뜻하며 b값의 증가는 Yellow 색의 증가를 뜻하는데 이 색은 모두 부식생성물의 색이다. 따라서 이 값들이 증가한 것은 시편에서 부식이 진행되었음을 뜻한다. 녹제거 시편의 경우 부식이 진행되어 두 값이 모두 크게 증가하였으며 MC 분무와 B-72, NAD-10의 시편에서도 a값과 b값이 많이 증가하였다. 왁스계수지에서는 MC분무가 MCC, MC일반형, MC 고온형에 비해 높은 값으로 증가한 것을 알 수 있다.<그림 113~114>

<그림 113> 내후성 시험 전·후 a값 비교

<그림 114> 내후성 시험 전·후 b값 비교

따라서 코팅 당시에는 아크릴수지의 색 변화정도가 적어 가장 변색이 적은 코팅재이지만 외부 환경에서는 철 부식물이 생성되어 색 변화가 심해지므로 야외에 노출된 환경에서 전시될 문화재의 경우는 왁스계 수지의 사용이 적합하다고 보인다.

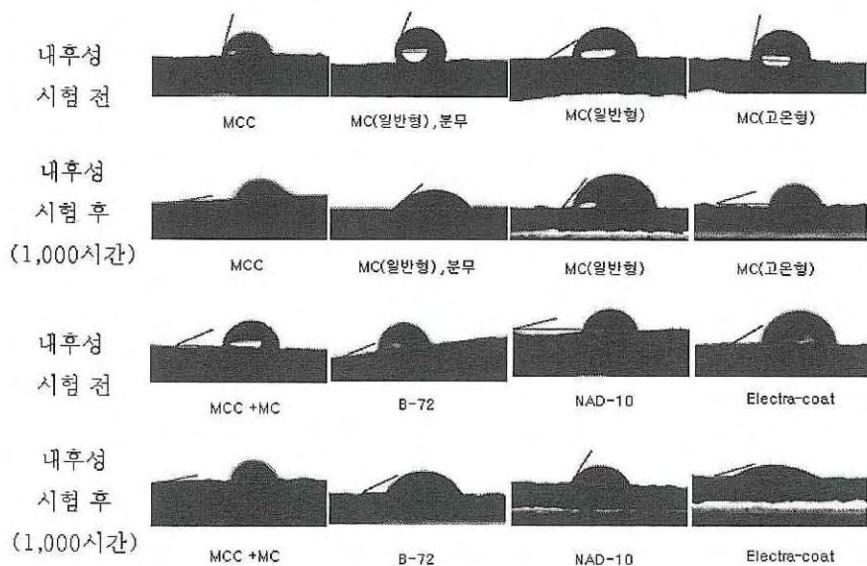
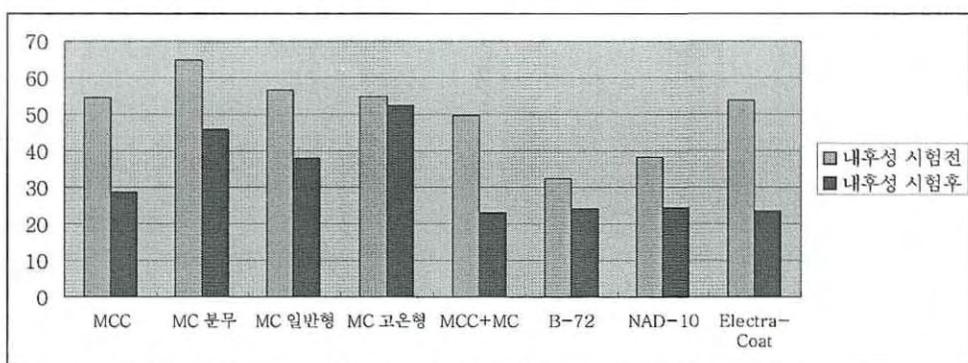
<그림 116> 내후성 시험 전 · 후 수분 접촉각 사진

아크릴수지의 경우에는 B-72와 NAD-10 모두 내후성 시험 전·후로 접촉각의 정도가 낮았으며 그 이유는 수지의 낮은 농도로 큰 발수력을 가지지 못하는 것으로 보인다. 이 결과는 코팅단면의 관찰과도 연결하여 볼 수 있는 부분인데 형성된 코팅막이 얇거나 국소적으로 코팅막이 없는 부위가 발생하여 일반 녹제거 시편과 비슷한 접촉각을 나타내는 것으로 생각된다. 그리고 고무계수지는 내후성 시험 전에는 비교적 높은 발수력을 가지나 시험 후에는 재료의 노화로 인해 많은 수치가 감소함을 알 수 있다.

따라서 내후성 시험 전·후의 접촉각은 재료의 노화로 인해 변화하며 발수력 효과를 높게 됨을 알 수 있다. 따라서 실험한 재료 가운데 야외 환경에서 가장 발수력이 강한 계통의 수지는 왁스이며 그 가운데 MC 고온형이 변화 정도가 가장 적어 코팅제로 적용하기에 가장 좋은 것으로 나타났다. 가장 낮은 수지는 아크릴수지로 5% 농도로 적용하는 것은 큰 효과를 가지지 못한다는 것을 알 수 있다. <표 16>, <그림 115~117>

<그림 117> 내후성 시험 전·후 수분접촉각 비교
