文學碩士 學位論文

한국 조적식 근대문화재에 사용된  
벽돌의 보존에 관한 연구  
-칠곡가실성당의 벽돌을 중심으로-

慶州大學校 大學院

文化財學科

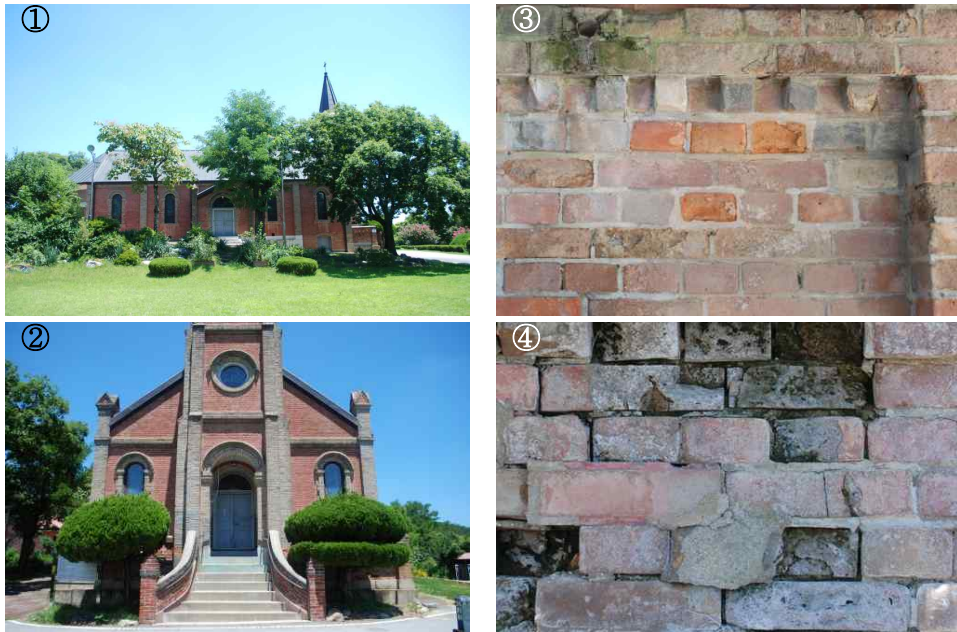
라 당시에 사용된 벽돌의 표면에는 수목과, 초본류 등이 생장하고 있는 주위를 중심으로 벽체의 약화와 풍화현상이 관찰되고 있다 <그림 2>.

<그림 2> 주변의 수목 및 초본류(①, ②)와 당시대의 벽체의 풍화 및 균열(③, ④).

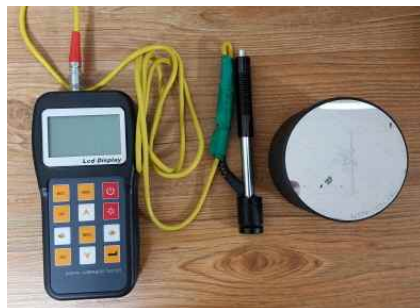
에코팁(KAIRDA KH180) 경도시험기는 본래 금속재료의 비파괴 품질 시험 장치로서 개발되었다. 구형의 테스트 팁이 측정 대상의 표면을 타격하는 속도와 반발 후의 속도를 계측하여 경도를 나타낸다. 이에 따라 강화제 처리에 따른 강도 향상 효과를 확인하기 위해 강화처리 전 에코팁 경도계를 이용하여 표면 경도측정을 실시하였다 <그림 3>. 경도는 각 시료마다 총 6면의 표면 중심부를 기준으로 측정하였다.

<그림 3> 경도측정에 사용한 경도계 (Equotip).

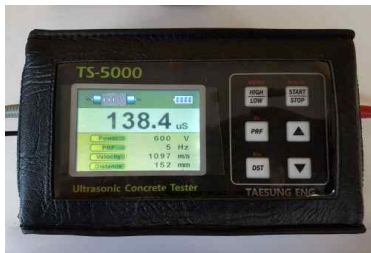
초음파속도는 대상 시료의 강도와 물성, 2차적으로 발생한 미세균열의 발달 정도, 풍화 상태에 따라 달라진다. 그러나 벽돌은 암석과는 다르게 추가적으로 태토와 소성온도, 내부에 잔존하는 기포의 양에 따라 강도와 물성이 달라진다. 이 연구에서는 태성엔지니어링(TAESUNG ENG)사의 TS-5000 초음파분석기를 사용하여 벽돌시료 1개당 좌우, 상하, 전후면 중심부를 기준으로 초음파속도를 측정하였다 <그림 4>.

<그림 4> 초음파속도 측정기와 직접법에 의한 측정.

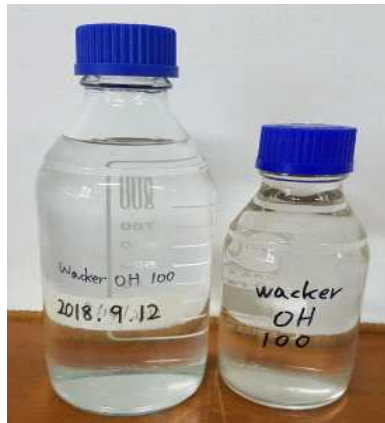
사용한 강화제는 암석강화용 ethyl silicate 계열 강화제인 독일 Wacker 社の Silres BS OH 100이다 <그림 5>.

독일 Wacker 社の Silres BS OH 100은 ethyl silicate의 함량이 100%이며, 25℃에서 밀도는 약 0.99g/cm<sup>3</sup>이다. 물에 용해되지 않으며, 투명무색의 액체이다. 강화제 처리 적정온도는 10 - 30℃로 공극 내부에 침투한 후 시간이 지나면서 반응, 겔을 형성한다. 25℃에서 1.6mPas로 낮은 점성을 가지고 있어 공극으로 깊게 스며들 수 있다.<sup>15)</sup>

<그림 5> 강화제로 사용한 독일 Wacker 社の Silres BS OH 100.

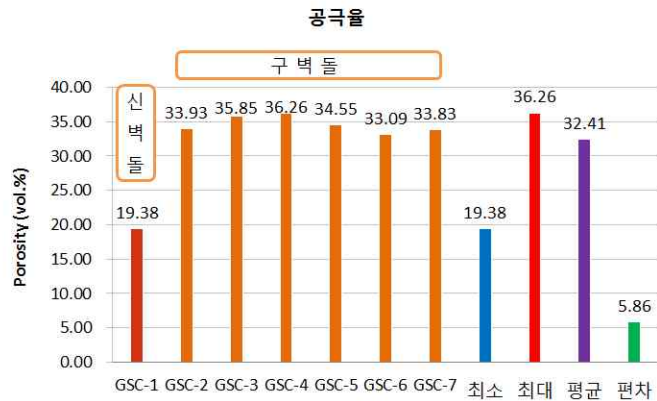
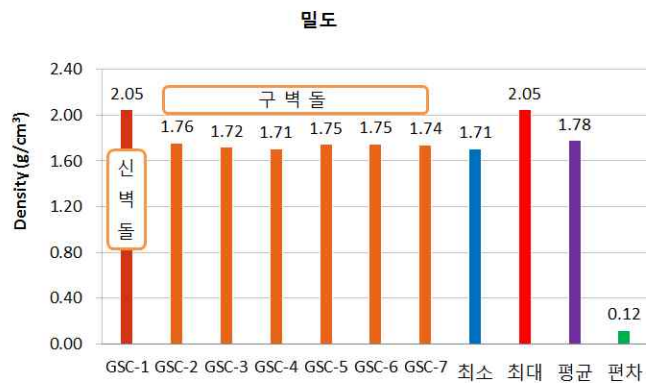
<그림 13> 벽돌시료의 흡수율, 공극율, 밀도.

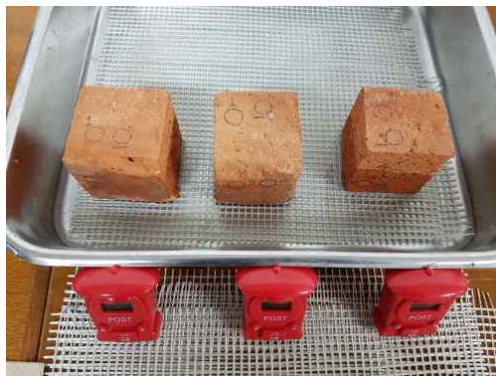
다양한 환경적 요인에 의해 풍화되어 강도가 약해진 벽돌은 손상되는 과정에서 표면에서부터 내부로까지 미세한 균열과 공극이 형성되며, 이는 벽돌 내부로 수분이 침투하기 쉬운 경로가 된다. 따라서 수분이 내부에 침투하는 정도를 파악하기 위하여 모세관흡수율을 측정하였다 <그림 14>.

<그림 14> 모세관흡수율 측정과정.

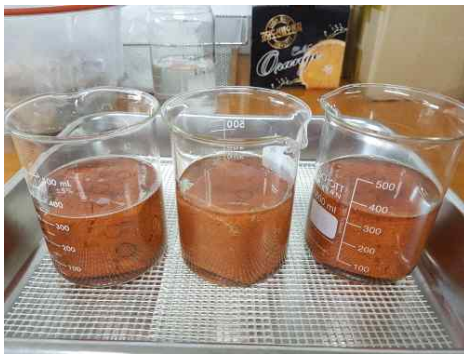
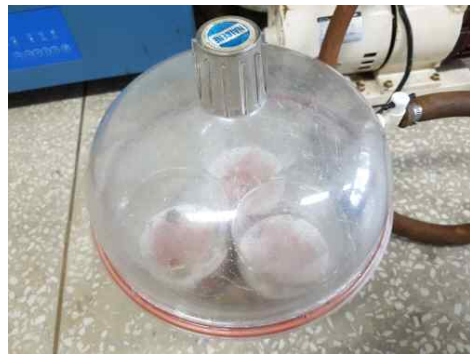
X-선 회절분석을 통해 구 벽돌이 팽윤성 점토광물을 함유하지 않음을 확인한 후, 시료를 105℃에서 24시간 건조하여 수분을 완전히 증발시켰다. 신 벽돌을 제외한 구 벽돌을 ethyl silicate 계열 강화제인 Wacker社의 Silres BS OH 100으로 강화처리를 실시하였다 <그림 18>. 벽돌을 강화제에 침적시킨 후 3분간 진공함침을 실시하는 과정을 3일 간격으로 1회, 총 3회 실시하였다.

<그림 18> 강화제에 침적한 구 벽돌(좌)과 진공함침 과정(우).

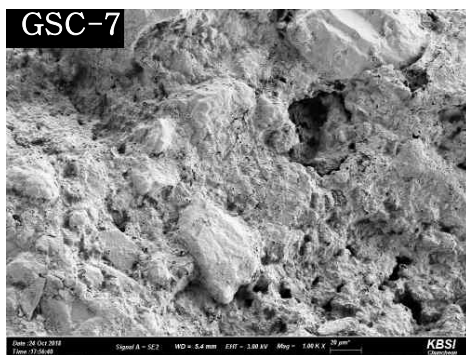
좀 더 미세한 상태를 확인하기 위해 한국기초과학지원연구원(KBSI) 춘천분원에 의뢰하여 주사전자현미경(SEM, Supra 55vp, Karl Zeiss, 독일)으로 관찰하였다. 강화처리가 완료된 구 벽돌의 표면을 관찰하여 강화제

가 침투한 후 어떻게 양생되었는지를 확인하였다 <그림 21>.

<그림 21> 주사전자현미경 (SEM)으로 관찰한 미세조직.

<그림 21>의 좌측 사진은 강화처리된 구 벽돌 내부에 ethyl silicate가 양생된 겔에 약간의 균열이 발생된 모습을 보여준다. 우측 사진은 좌측 사진을 더욱 확대하여 관찰한 모습으로 겔에 미세한 균열의 양상이 뚜렷하게 관찰된다, 이는 양생 과정 중에 생기는 것이며, 궁극적으로 유리된 입자사이에 겔이 형성되어 입자들을 결속시키고 있음을 잘 보여준다.
