文學碩士 學位論文

慶州地域 統一新羅 ~ 朝鮮時代 道路의  
時代的 再解釋

慶州大學校 大學院

文 化 財 學 科

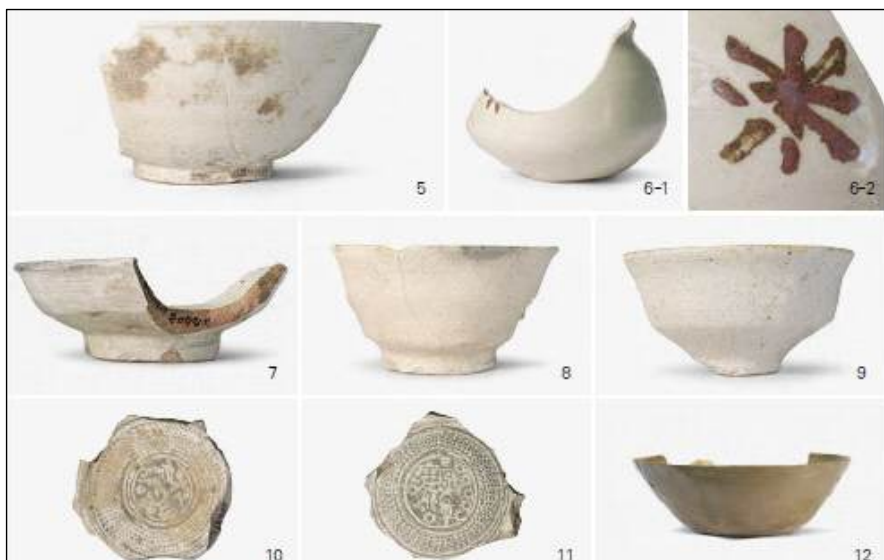
<그림 5> 경주 서부동 19번지 도로와 중첩된 옥지 출토유물  
(국립경주문화재연구소, 2003, p. 295, 게재)

첫 번째로 서부동에서 확인된 대표적인 도로를 살펴보도록 하겠다. 서부동 19번지 유적의 도로인데 단면조사 결과 3차 이상 개축된 것으로 확인이 되었고, 도로와 중복된 옥지(獄址)에서는 분청사기와 백자접시 등이 확인되었다(그림 5).

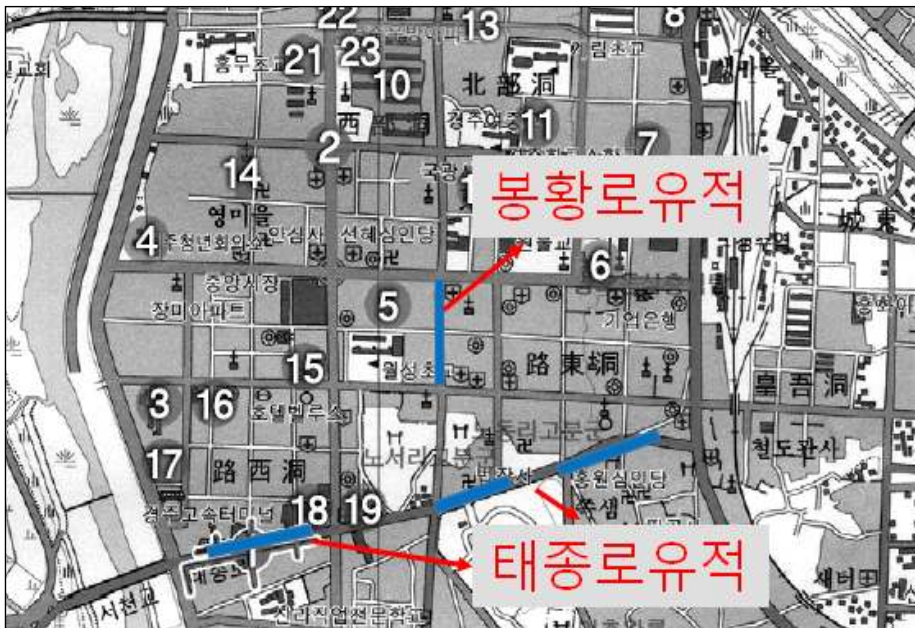
<그림 8> 경주 봉황로 유적과 태종로 유적 도로 현황도  
(신라문화유산연구원, 2013, p. 6, 수정 게재)

경주 봉황로 유적에서 확인되는 도로의 너비는 남북도로가 4m 가량으로 확인되었고, 태종로 유적의 도로는 동서도로가 1.7m 내외의 너비로 확인되었다. 도로유적은 모두 현재의 도로를 2m 내외의 너비로 굴착하여 조사를 진행하였는데 조사지역은 긴 선형(線形)의 형태를 보인다.

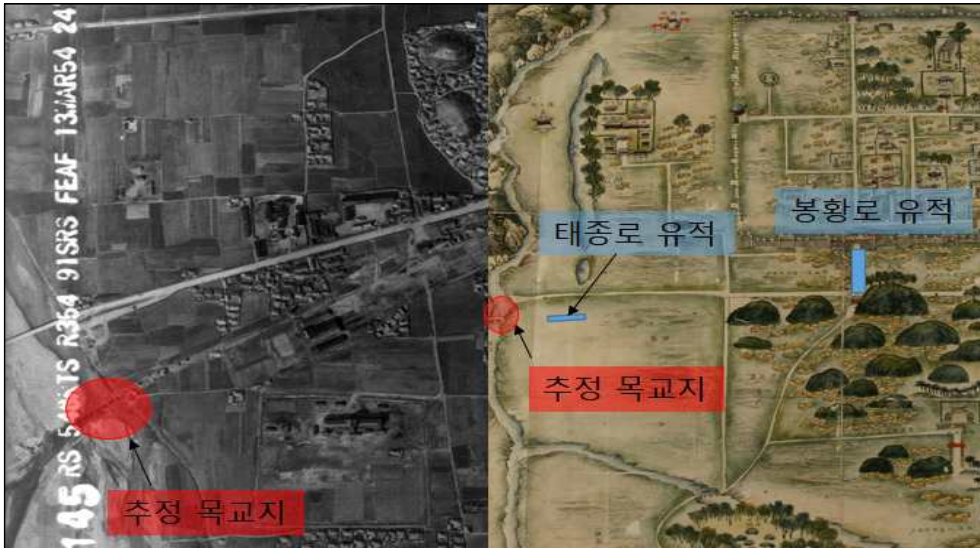
<그림 9> 1954년 경주지역 항공사진(왼쪽)·조선읍내전도(오른쪽)에 보이는 추정 목교지

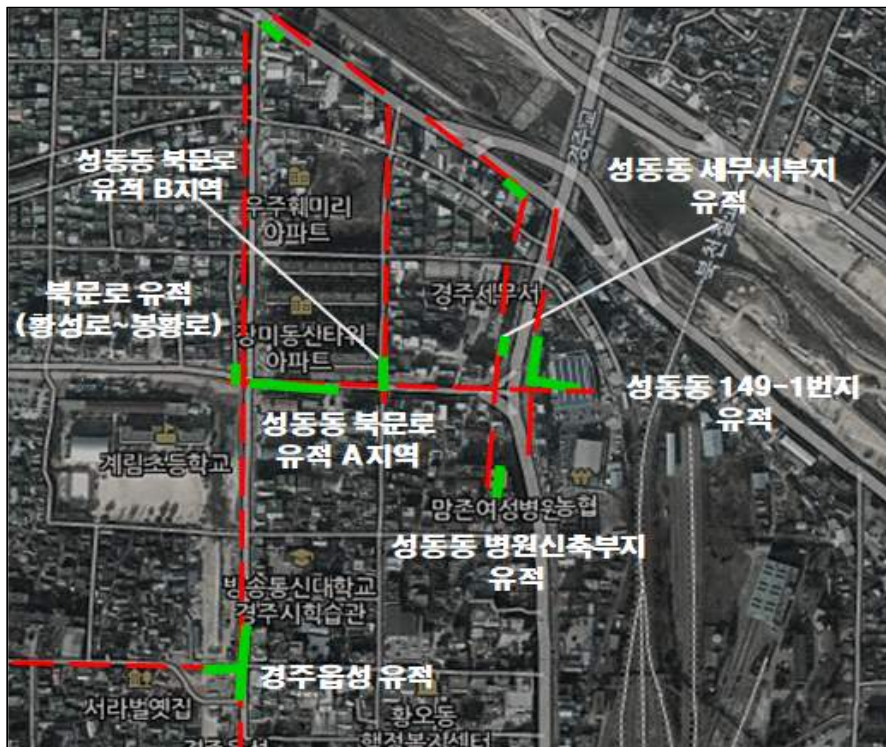
<그림 15> 경주시 성동동 일대 도로현황(네이버 지도 수정 게재)

한편 성동동 149-1번지 유적을 비롯한 경주읍성의 도로는 모두 사선(斜線)방향으로 비스듬하게 구축되어 있다. 이들 도로 뿐만 아니라 인근에서 발견되는 성동동 세무서부지유적<sup>37)</sup>과 성동동 병원신축부지내 유적<sup>38)</sup>에서도 동서와 남북방향으로 이어지는 도로들이 확인되었는데 이들 도로 또한 사선방향으로 비스듬하게 구축되어 있다(그림 15).

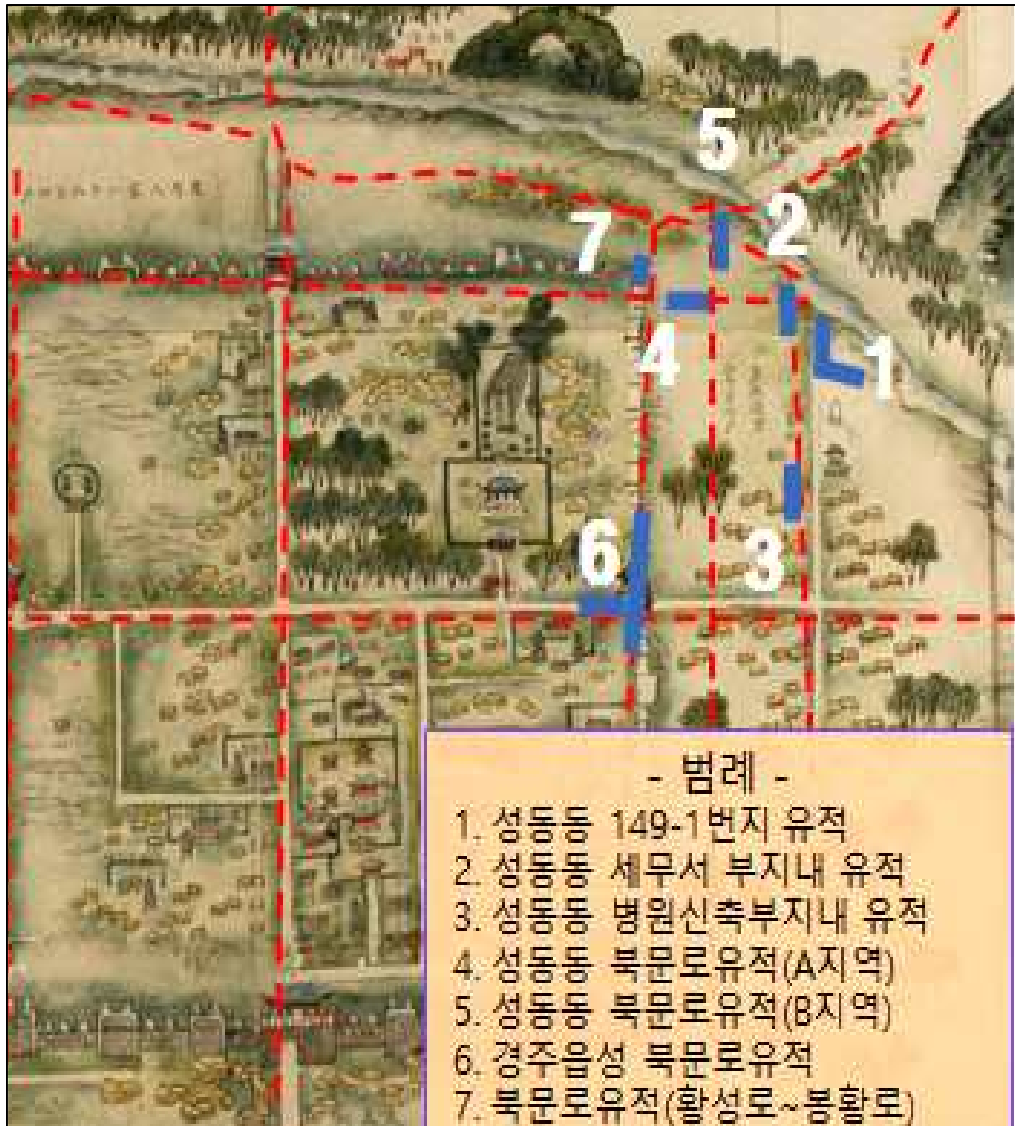
<그림 17> 경주읍내전도(慶州邑內全圖)의 경주읍성 주변과 성동동 일대의 도로현황 비교

또 하나 경주읍내전도(慶州邑內全圖)와 1912년 제작된 근세지형도를 현재의 발굴조사된 도로유적과 비교해 보아도 성동동 일대의 여러 남북도로들이 북천을 향해 여러 갈래의 길로 통했던 것을 짐작할 수 있다(그림 17, 18).

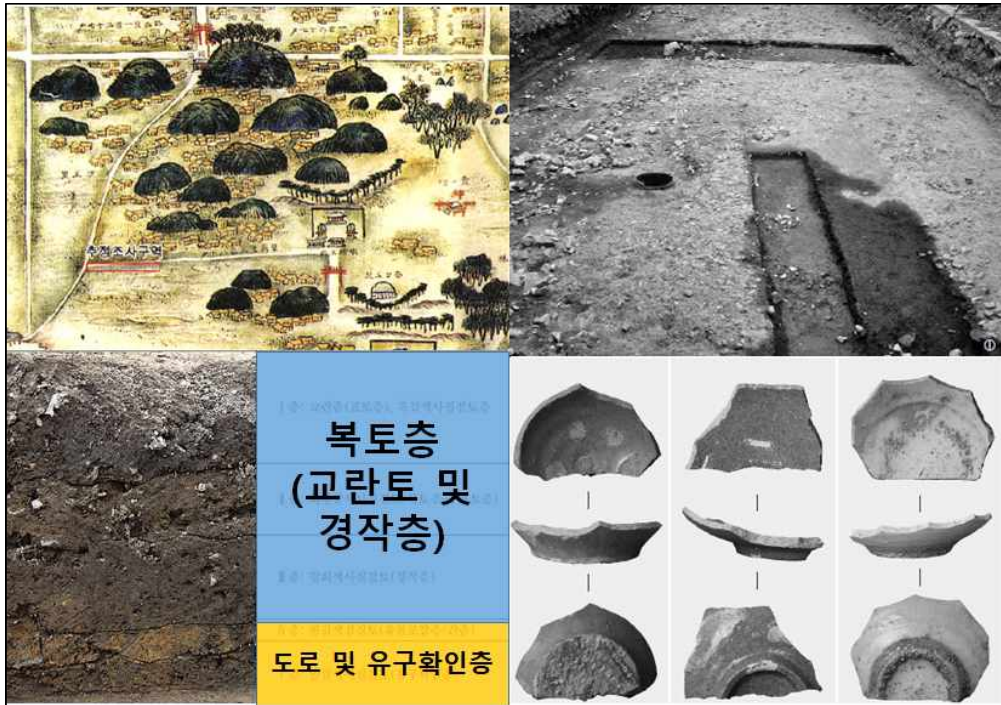
<그림 22> 경주 사정동 170-5번지 유적 동서 도로 위치 및 전경(위), 토층세부 및 도로 출토유물(아래)

하지만 보고서에서는 근래 교란의 영향으로 복토층이 두텁게 형성되어 있는 점을 고려하지 않고 원지형이 훼손된 점을 간과하여 문화층을 설정하였다. 그리고 도로에서 통일신라시대의 유물과 함께 청자대접과 백자대접이 출토되는데도 불구하고 조선시대까지 사용되었을 도로에 대해서도 고려하지 않았다. 그리고 마지막으로 도로를 통일신라시대 왕경정비의 일환으로 조성된 것으로 보았다(그림 22).

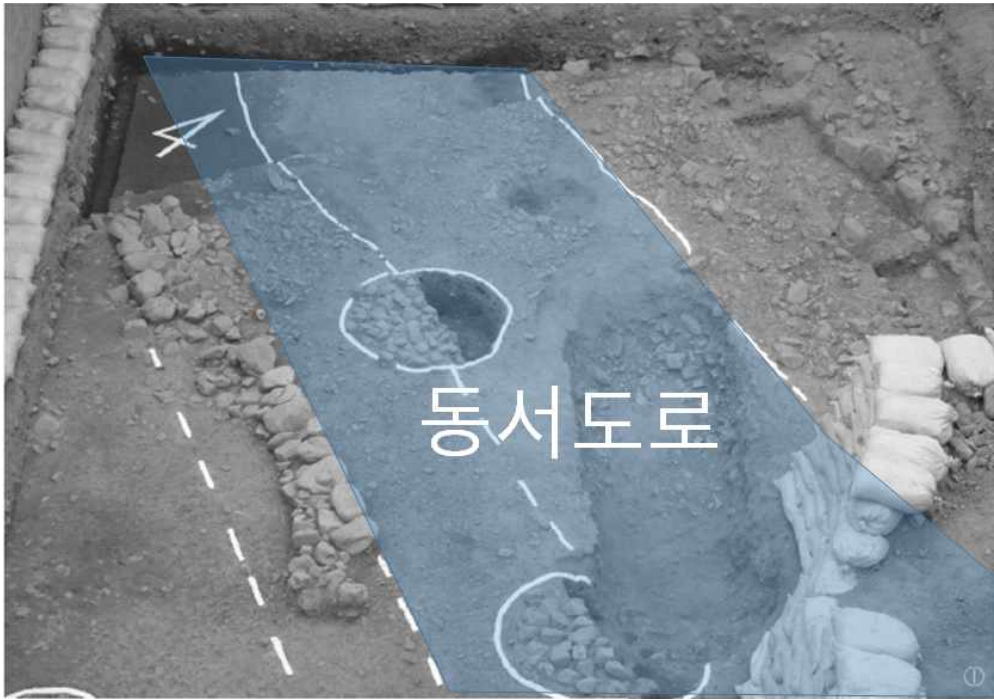
<그림 25> 경주 동천동 891-10번지 유적 동서도로 침점(侵占)현상  
(신라문화유산연구원, 2009, p. 47, 수정 게재)

마지막으로 동천동 891-10번지 유적<sup>45)</sup>을 살펴보고자 한다. 동천동 891-10번지 유적에서는 담장, 배수로, 적심건물지, 동서도로가 확인되었는데, 협소한 공간에서 확인되는 도로임에도 불구하고 침점(侵占)현상이 뚜렷이 확인된다(그림 25).

해당유적에서는 적심건물지가 다른 유구들 보다 늦게 축조되면서 도로를 파괴하고 침범하였는데, 출토유물이 대부분 통일신라시대의 평저병과 막새류, 기와류 등의 유물들만 확인되어 하한시기를 가늠할 수 있다.

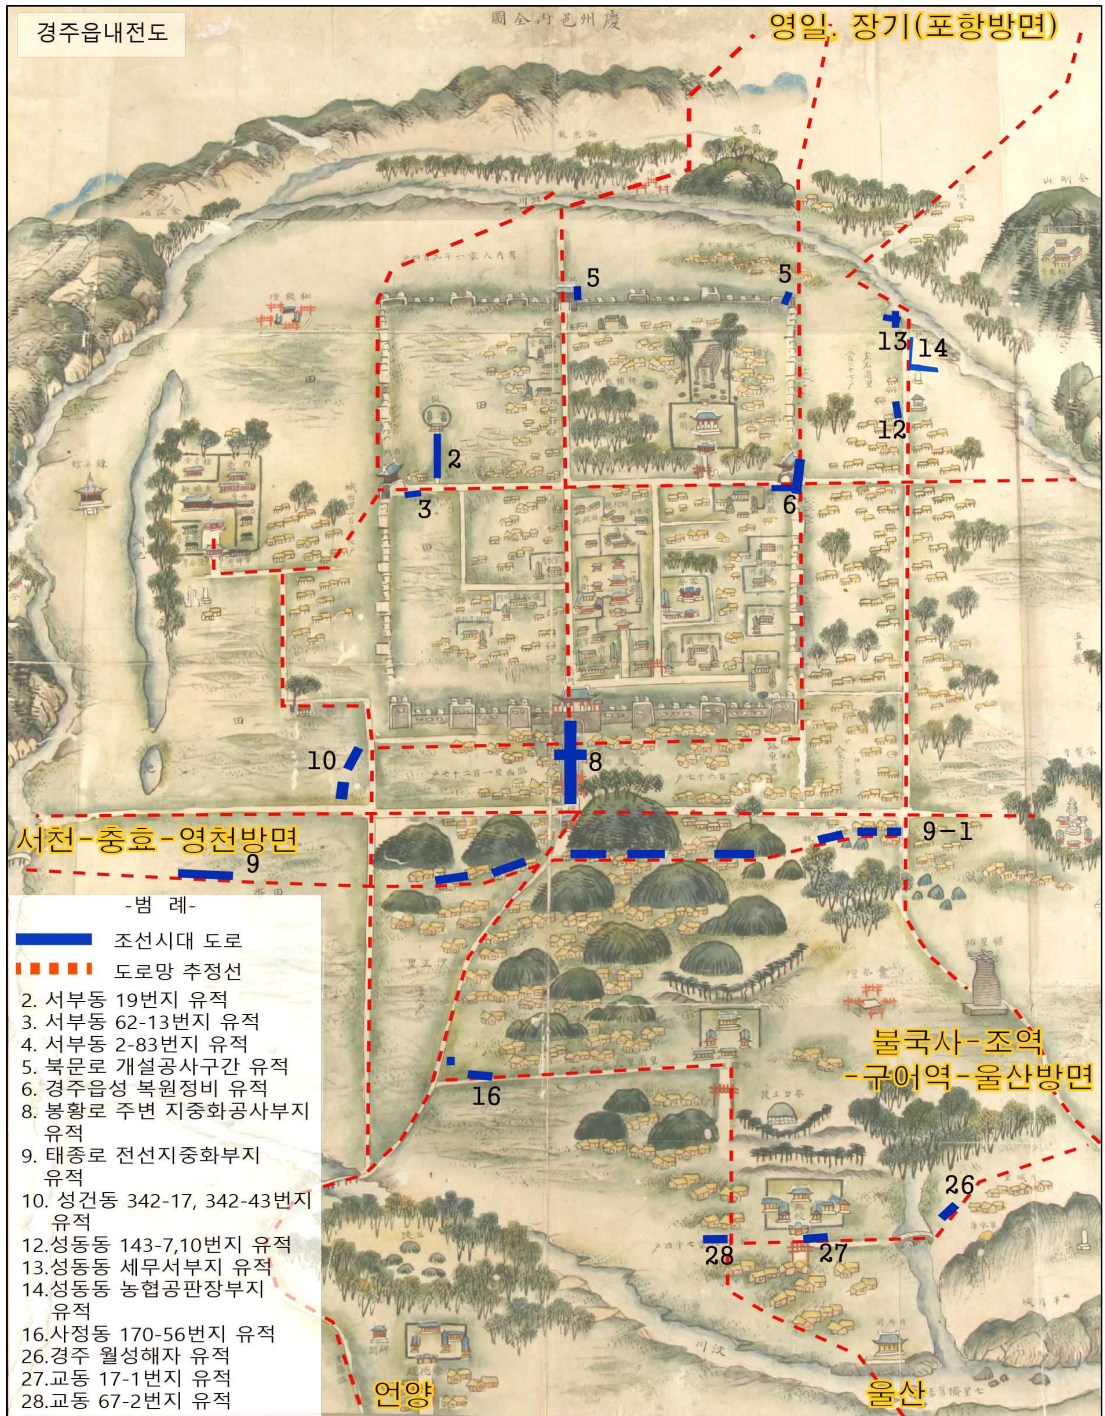
<그림 26> 경주읍내전도(朝鮮邑內全圖)에 보이는 조선시대 추정도로와 발굴조사된 도로유적 (1798년, 집경전구기도(集慶殿舊基圖), 서울대학교 규장각 제공, 수정 게재)

앞서 제시한 경주읍내전도는 당시 경주지역의 상황을 잘 묘사해 놓았다. 특히 경주읍성을 중심으로 관아와 건물 유적을 비롯해서 도로까지 비교적 자세히 그려 놓았다. 이는 조선시대에 제작된 옛길을 복원하는데 중요한 자료로 평가할 수 있어 이 장에서는 [부록 표]의 도로유적 중에서 대표적인 도로를 제시하여 경주읍내전도와 중첩시켜 도로의 시대성을 살펴보고자 한다.
