文學碩士 學位論文

佛國寺 殿閣과 伽藍配置 變化에 關한 研究

慶州大學校 大學院

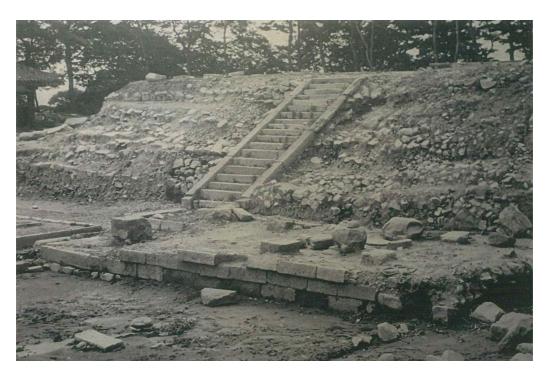
<그림 2> 문수전 터 (출처: 불국사 박물관 전시사진, 1970년 무설전 동북쪽 삼존 대좌 출토 상태)

문수전은 대웅전의 동북쪽, 무설전 동북 방향 석축 아래에 위치하고⁹³⁾ 5칸 규모의 전각이다. 1740년에 편집된『불국사고금창기』에 "문수전에 안치한 비로석상과 좌우의 문수·보현 좌대인 사자, 코끼리 2구는 화재로 인해 손상되었다. 누가 만든 것인지 알 수 없다"라고 기록되어 있다.⁹⁴⁾ <그림 2>는 문수전 터이다.

문수전은 대웅전의 동북쪽, 무설전 좌측, 관음전 석축 아래에 위치하고¹³²⁾ 5칸 규모의 전각이다. 임진왜란으로 소실되었다가 다시 같은 규모로 중건된 전각으로 구한말 관리 부재로 붕괴되고 복원하지 못했다. 1740년에 개간된 『불국사고금창기』에 "문수전에 안치한 비로 석상과 좌·우의 문수·보현 좌대인 사자, 코끼리 2구는 화재로 인해 손상되었다. 누가 만든 것인지 알 수 없다"라고 기록되어 있다.¹³³⁾

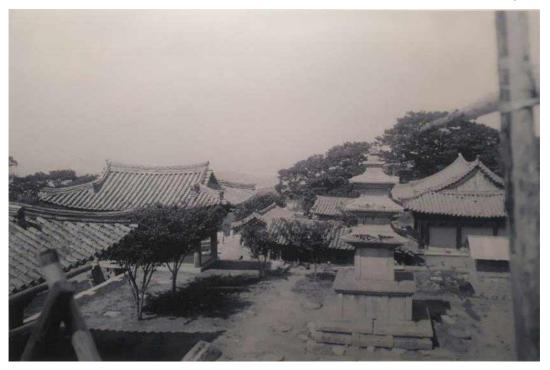
<그림 6> 극락전 앞 주지실, 응접실(1925년)(출처 불국사 박물관 전시 사진)

측에는 불국사 주지가 사용하는 생활 공간인 주지실과 극락전 전면 우측에는 응접실이 사찰의 응대 공간으로 있다. 이들 두 건물은 정면에서 약간 틀어진 방향으로 앉아 있다. 이렇게 주요 불전 주위에 가람배치 형식과 무관하게 붙어있는 당과 승방들은 구한말 사세 약화에 따른 사찰 경제의 궁핍으로 만들어진 결과로 생각된다.

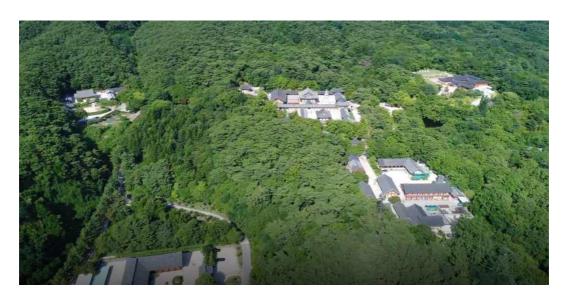
<그림 10> 전체 사역(출처-두피디아, 검색일: 2021.05.15.)

2018년 가람은 1973년 대규모의 중수, 복원되어 주요 전각 18개 동 중에 주전각 5개 동은 위치 변화 없이 규모만 일부 전각이 축소 복원되었고 부전각은 8개 동 중에 7개 동이 복원되지 못하고 나한전만 증축 이건 되었다. 기타전각 5개 동은 좌경루를 제외한 4개 동이 위치 변화 없이 복원되었다. 현재(2018) 가람배치는 크게 예불영역과 수행영역의 두 구역으로 나눈다. 사역 중앙에 있는 대웅전 일곽과 극락전 일곽 그리고 그 뒤 1단 높은 곳의 관음전과비로전, 나한전에 이르기까지의 구역을 예불영역으로, 그리고 중심 영역을 벗어난 북쪽 계곡 너머에 있는 수행영역인 선원과 대웅전 옆 극락전 지나 서쪽끝에 있는 강학영역인 강원으로 구성하고 있다. <그림 10>

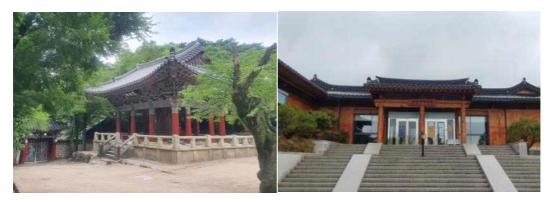
<그림 19> 범종각(연구자 촬영)

범종각은 대웅전의 서쪽 끝에 위치하며 현재 건물은 1973년 중창 시 건립 한 것으로 건물 양식은 정면 3칸, 측면 3칸 규모의 다포계 팔작지붕의 전각이 다. <그림 19> 건물의 기단은 가구식으로 지대석, 면석, 탱주와 우주를 갖추

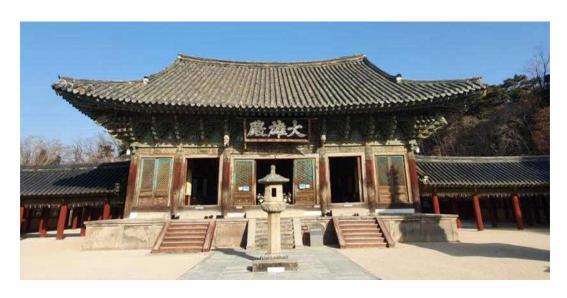
<그림 24> 대웅전(연구자 촬영)

조선 세종 18년(1436) 중수, 세조 원년(1455) 석가주존과 좌우보처 개금, 전각 단확, 성종 21년(1490) 월산대군의 대대적인 중수, 명종 19년(1564) 문정 왕후·인성왕후의 중수, 효종 10년(1659) 중수 및 단확, 현종 원년(1660) 석가모 니불좌상 조성과 대응전 조조, 숙종 8년(1682) 우루로 인해 개와, 숙종 40년 (1714) 우루로 인해 개와, 숙종 41년(1715) 미륵·갈라 양보처존상 개금, 영조 5 년(1729) 개와, 영조 6년(1730) 우루기와, 단확, 중단삼장탱 조성, 영조 7년 (1731) 기와 보수, 영조 41년(1765) 중창, 영조 43년(1767) 단확, 영조 45년 (1769) 삼존개금 중수, 가섭·아난 신화상 조성, 후불탱 조성, 정조 3년(1779) 일부 중수, 일제강점기(1922) 불전 기단부 및 계단, 측벽 칠 등 정비, 일제강점 기(1925) 대규모 개수공사, 근대(1973) 단청 수리 등 대대적으로 수리, 보수했 다. <그림 24>

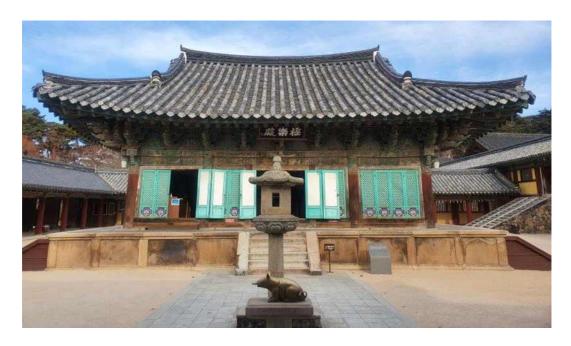
<그림 25> 극락전(연구자 촬영)

건물의 기단은 가구식 기단이다. 이 기단 위에 고맥이석과 고맥이초석을 놓고 건물을 올렸다. 전각의 변화를 시기별로 살펴보면 불국사 창건 시 건립된 전각으로 신라 진흥왕 35년(574) 진흥왕의 어머니 지소부인이 아미타불상주조와 진성왕 원년(887) 헌강·정강왕 2왕 및 선고 망형을 위한 2차례 중창을한다.

고려 현종 15년(1024) 현종과 전왕 목종 추모로 중영, 명종 2년(1172) 명종 방문 신라 헌강왕 초상 참배 후 중수 및 개와, 충선왕 4년(1312) 중수, 성종 21년(1490) 월산대군 중수, 중종 9년(1514) 극락전벽화 중수, 효종 4년(1653) 후불탱 조성, 숙종 41년(1715) 아미타불 개금, 숙종 46년(1720) 단확, 영조 5년(1729) 개와, 영조 26년(1750) 중수, 정조 3년(1779) 극락전 기단 중수, 기단석 새김, 정조 20년(1796) 극락전 포단을 주상 전하가 봉안토록 하사, 일제강점기(1925) 수선공사, 극락전 중수, 근대(1973) 단청 수리 등 대대적으로수리, 보수했다. <그림 25>

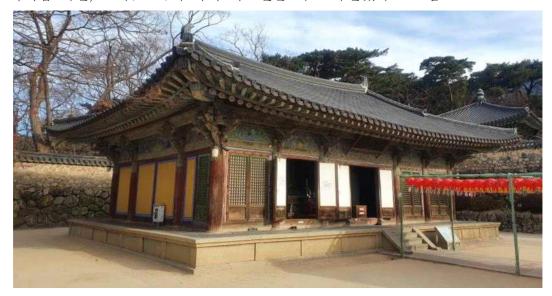
<그림 26> 비로전(연구자 촬영)

성종 21년 (1490) 월산대군의 대대적인 중수, 선조 26년(1593) 임진왜란으로 소실, 현종 원년(1660) 중건 및 단청, 숙종 7년(1681) 인현왕후 왕자탄생 기

원 비로자나후불탱, 불단덮개, 옥패, 신발 중단삼장탱 등을 하사, 숙종 14년 (1688) 중건, 숙종 41년(1715) 비로자나불 개금, 숙종 46년(1720) 화엄전 중창, 영조 5년(1729) 개와, 영조 16년(1740) 비로전후불탱 조성, 영조 34년(1758) 적광전 중창, 정조 3년(1779) 중창, 정조 20년(1796) 비로전 포단 주상 전하가 봉안토록 하사, 순조 5년(1805) 비로전 말로 중수, 고종 42년(1905) 비로전 앞 사리탑 일본인 불법 반출, 순종 3년(1910) 비로전 붕괴, 일제강점기(1933) 비로전 앞 사리탑 귀환, 근대(1973)에 와서 비로전을 새로 복원했다. <그림 26>

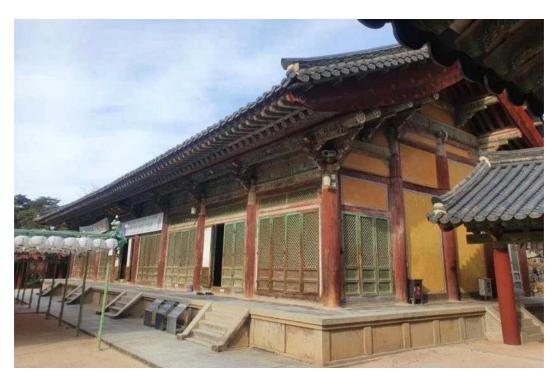
<그림 28> 무설전(연구자 촬영)

무설전은 대웅전의 북쪽에 자리하고 있으며 조선전기 정면 8칸, 측면 4칸 규모의 전각이 임진왜란으로 소실되었다가 다시 중건되어 유지되었으나 관리부재로 1910년 붕괴되고 1970년대 초 복원된 전각이다. 부처님의 진리를 설하는 강학공간이다. <그림 28>

조선 성종 21년 (1490) 월산대군의 대대적인 중수, 선조 26년(1593) 임진 왜란으로 소실, 인조 26년(1648) 설법전 중건, 숙종 34년(1708) 무설전 중건, 영조 5년(1729) 개와, 순종 3년(1910) 무설전 도괴, 근대(1973)에 와서 무설전을 새로 복원했다. 주전각의 규모 변화를 요약 정리하면 <표 7>과 같다.

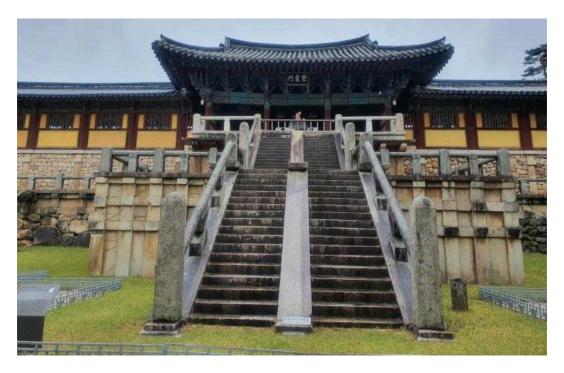
<그림 30> 자하문(연구자 촬영)

전각의 변화를 살펴보면 창건 이후, 1436년, 1630년의 2차례 중수하고 1708년 단청, 현재 건물은 정조 5년(1781)에 중창한 것을 1973년에 중수한 건물이다. <그림 30>

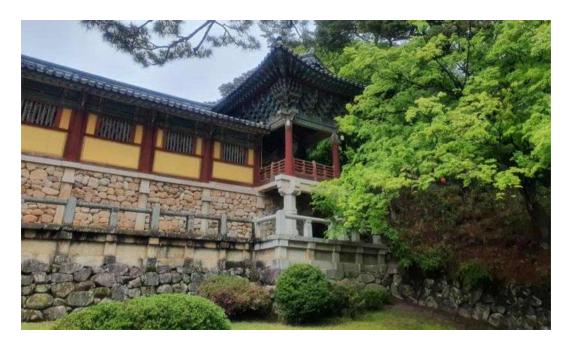
<그림 32> 좌경루(연구자 촬영)

좌경루는 대웅전의 전면 좌측에 위치하며 조선전기 정면 1칸, 측면 3칸 규모의 전각으로 임진왜란으로 소실되었다가 복원되었다. 구한말 관리 부재로 붕괴되고 1970년대 초 복원된 전각이다. 조선시대 내부에는 경전을 두었지만 지금은 목어와 운판을 두고 있다.

전각의 변화를 살펴보면 창건 이후, 임진왜란으로 소실되었다가 1612년, 1690년 2차례 중건, 1728년 하축 단장, 현재 건물은 정면 1칸, 측면 3칸으로 1973년 중창한 건물이다. <그림 32>

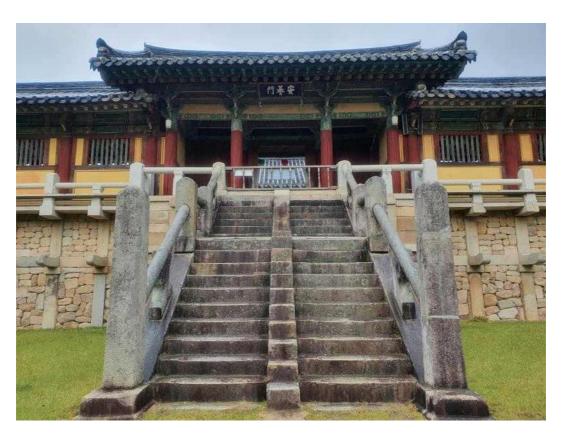
<그림 33> 안양문(연구자 촬영)

안양문은 대웅전의 서쪽에 위치하며 연화교와 칠보교를 통해 극락전으로 들어가는 문으로 조선전기 정면 3칸, 측면 2칸 규모의 건물로 임진왜란으로 소실되었다가 같은 규모로 복원되었다. 구한말 관리 부재로 붕괴된 것을 다시 1960년 강릉 임영관 삼문(객사문)을 본떠 같은 규모로 새로 건립하였고 1970년대 초에 중수했다.

전각의 변화를 살펴보면 창건 이후, 임진왜란으로 소실되었다가 1626년 중

건, 1737년 중창, 1919년 수리, 1960년 중건, 현재 건물은 1973년 중수한 건물이다. <그림 33>
