석조문화재 보존처리를 위한  
무기질바인더의 안정성 연구  
-산성강우적용을 중심으로-

文化財學科

金 大 埴

2010年 6月

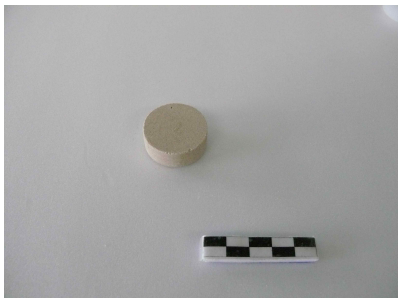
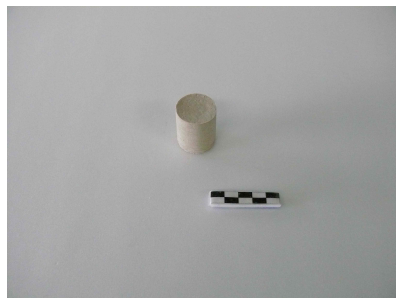
<그림 2> 제작된 무기질바인더 시료 형태

석조문화재분야의 보존처리제로 적용 가능한 순수무기질바인더 1종과 이를 바탕으로 기타 첨가제가 포함된 무기질바인더 3종, 총 4종의 무기질바인더를 선정하였다<표 4>. 순수 무기질바인더는 A, 무기질바인더에 첨가제를 넣은 3종의 무기질바인더는 B, C, D로 명명하였다. 인공강우 적용 전·후에 대한 측정방법을 고려하여 <그림 2>와 같이 시료를 두 가지 크기의 원기둥 형태로 제작하였다. <그림 2(a)>는 질량, 강도, 색상, 조직 등의 변화를 관찰하기 위해, <그림 2(b)>는 모세관물흡수율 측정을 위해 제작한 시료이다.

(a)평균 ø30 높이 15(mm)

(b)평균 ø30 높이 50(mm)

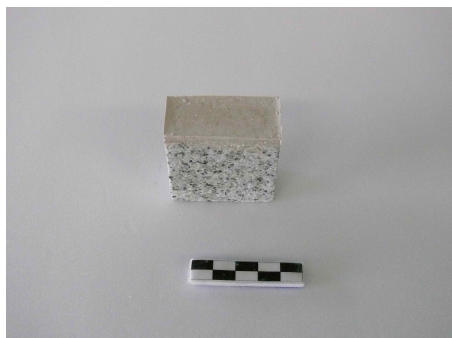
<그림 3> 무기질바인더를 적용한 암석시료

인공강우의 적용으로 인한 무기질바인더의 변화가 암석에 미치는 영향을 조사하기 위해 암석 위에 무기질바인더를 일정두께로 도포하였다<표 5><그림 3>. 실험에 사용된 암석은 거창화강암을 선정하여 그 물성과 기본적인 성질을 조사하였다.

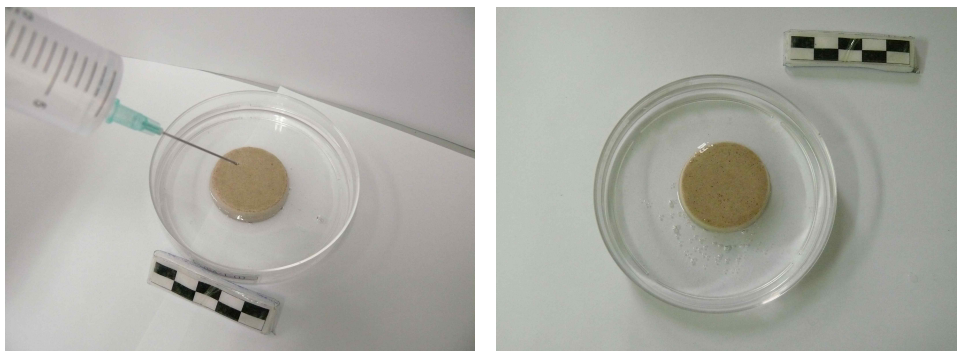
<그림 4> 인공강우의 적용방법

(a) 바인더(침수)

(b) 바인더가 부착된 암석시료(주사)

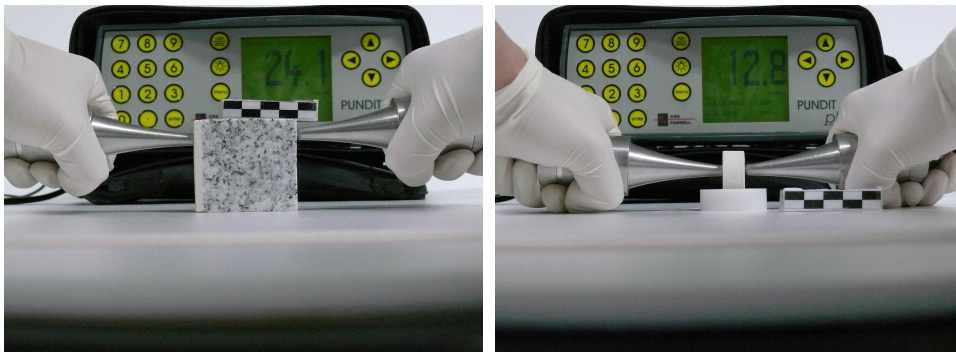
<그림 5> 시료의 초음파 전달시간 측정

강도는 동일한 부재 내에서도 일정하지 않으므로 각 시료의 초음파 전달 시간을 무기질바인더 시료의 높이 방향에서 3포인트를, 무기질바인더가 부착된 암석 시료는 10포인트를 측정하여 그 평균값을 사용하였다<그림 5, 6>.

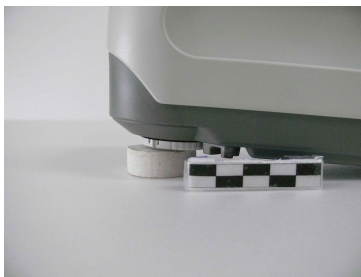
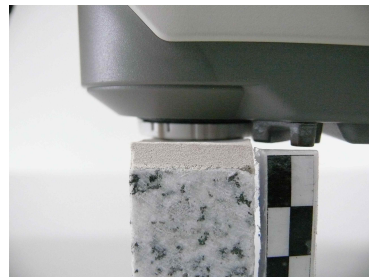
<그림 8> 시료에 따른 색도측정방법과 측정위치

(a) 색도측정방법

(b) 측정위치

색좌표  $L^*$ 은 밝기(명도)를 나타내는 수치로<그림 7>의 입체모형의 기준으로 판단한다.  $a^*$ 값은  $+a^*(0\sim60)$ 는 빨강을  $-a^*(-60\sim0)$ 는 녹색을 나타낸다.  $b^*$ 값은  $+b^*(0\sim60)$ 는 노랑을  $-b^*(-60\sim0)$  파랑을 나타낸다<sup>35)</sup>.

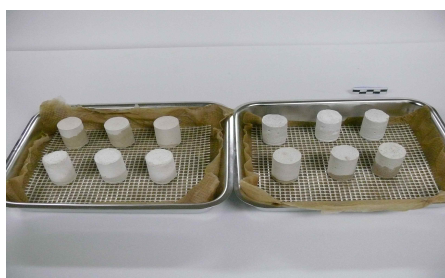
<그림 9> 모세관물흡수율 측정

$$\omega = W/t^{1/2}, W = \omega \cdot t^{1/2}$$

W: 표면적으로 흡수된 모세관 물 흡수량  $\text{kg/m}^2$ , t: 시간-hour)

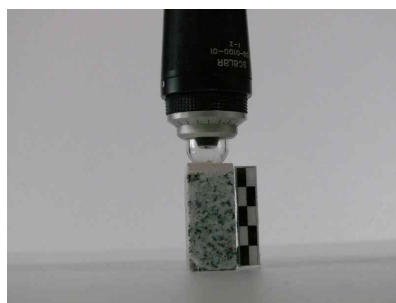
<그림 10> 실체현미경 측정

인공강우 적용으로 인한 무기질바인더조직의 미세한 표면변화와 암석과 접착면의 변화를 관찰하기 위해 휴대용 실체현미경인 DG-2(Scalar 社)를 이용하여 100배의 배율로 측정하여 인공강우 적용 전·후를 비교하였다 <그림 10>.

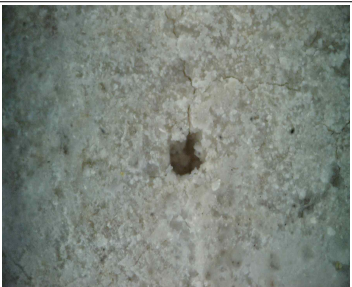
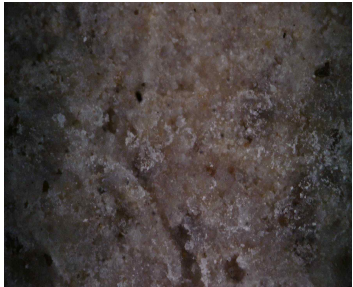
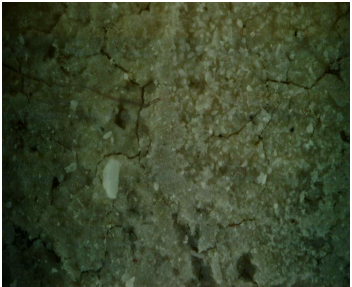
<그림 19> 인공강우 적용 전·후 무기질바인더 표면의 미세조직 변화 (실체현미경)

무기질바인더 표면에 대한 인공강우 적용 전·후의 비교를 위해 실체현미경 촬영을 실시하였다<그림 19>. 인공강우를 적용한 모든 시료들의 미세조직에서 미세한 균열이 발생하고 있음을 관찰하였다. 균열의 발생은 무기질 바인더가 적용된 암석부분에 수분의 유입을 더욱 용이하게 작용하여 석조문화재의 훼손을 촉진시킨다.

6) 표면 조직관찰을 통해 인공강우에 의해 무기질바인더 표면에 균열의 발생을 확인하였다. 석조문화재 보존처리제로 적용된 무기질바인더의 표면에 균열이 발생할 경우 수분의 유입을 도와 산성비로 인해 용해된 무기질바인더 성분과 암석과의 접촉을 촉진시켜 암석의 훼손을 일으킬 것으로 판단된다. 그리고 무기질바인더와 암석 간에 이격이 발생하는 것이 관찰되었다. 이는 암석에 무기질바인더를 적용 후 일정 시간이 지날 경우 무기질바인더가 암석표면에서 이탈될 수 있음을 추정할 수 있다.

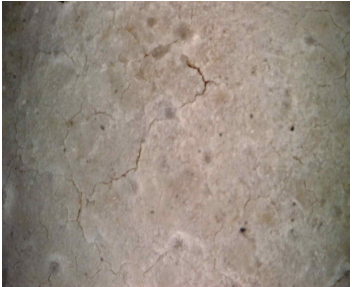
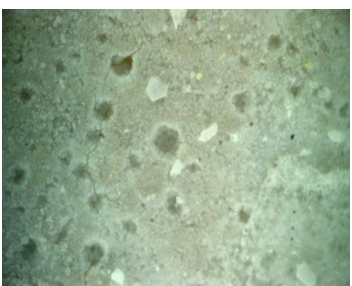
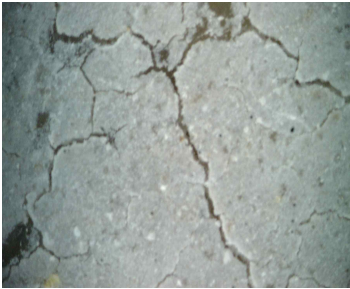
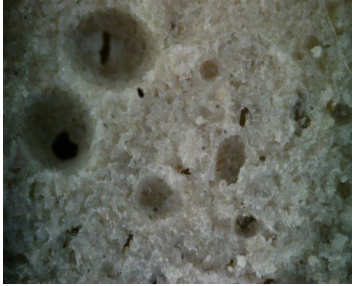
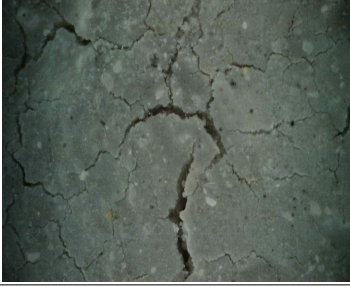
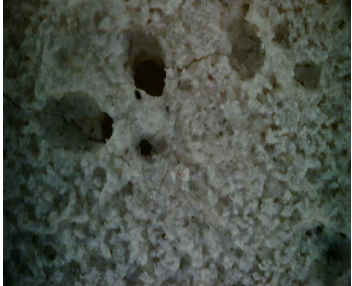
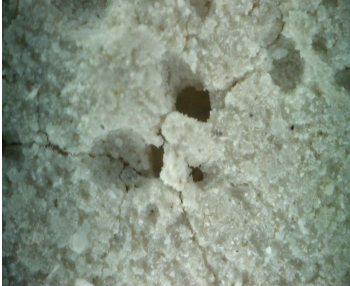
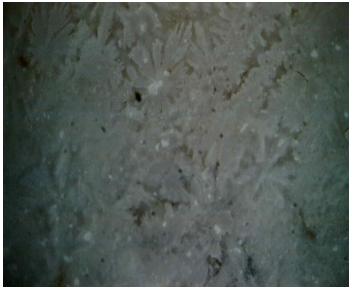
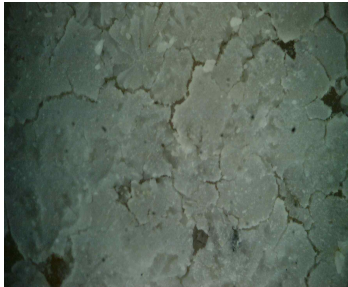
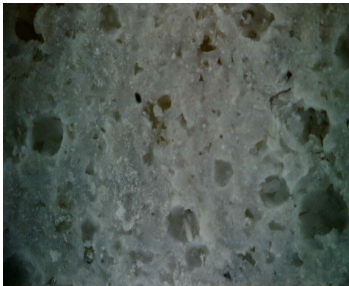
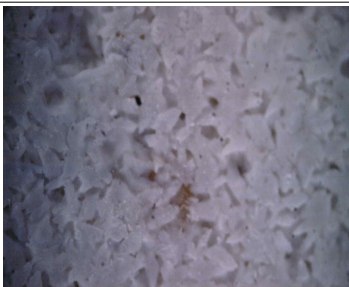
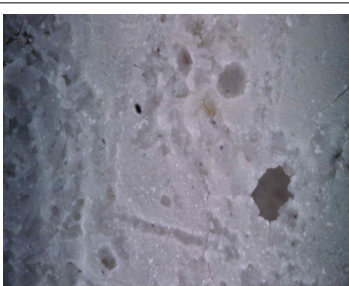
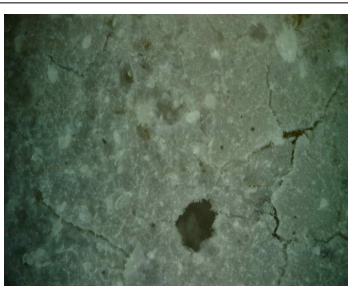
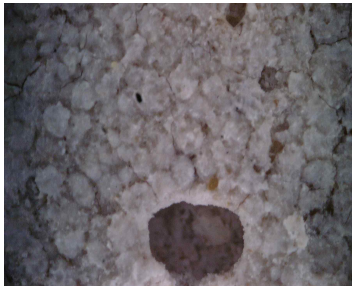
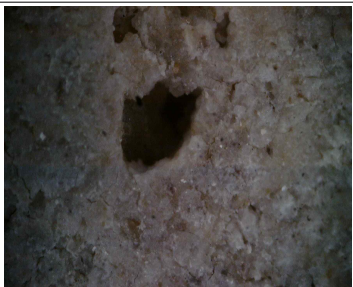
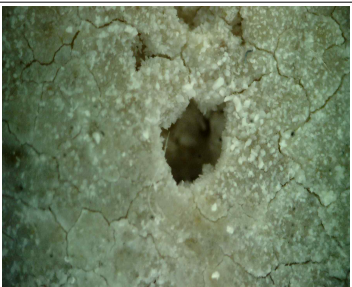
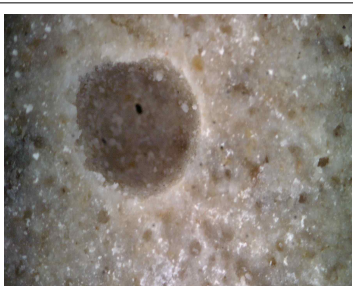
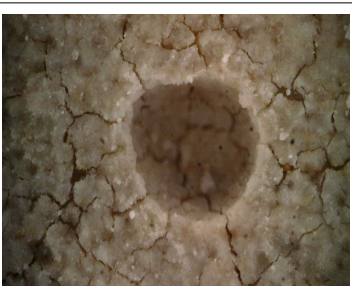
(a) 무기질바인더(A) 표면의 미세조직변화 (실체현미경)

(b) 무기질바인더(B) 표면의 미세조직변화 (실체현미경)

(c) 무기질바인더(C) 표면의 미세조직변화 (실체현미경)

(d) 무기질바인더(D) 표면의 미세조직변화 (실체현미경)

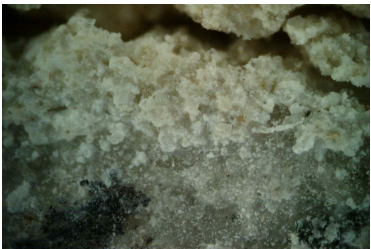
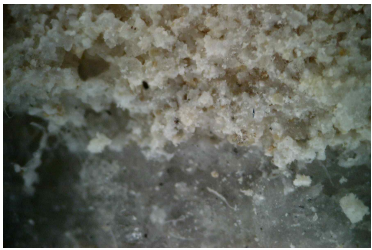
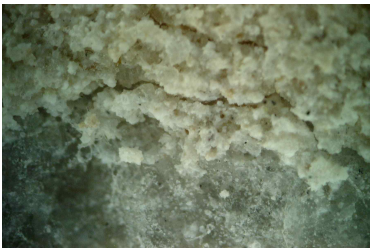
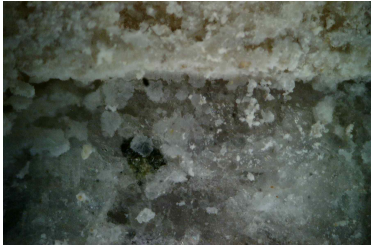
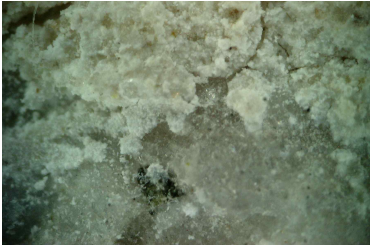
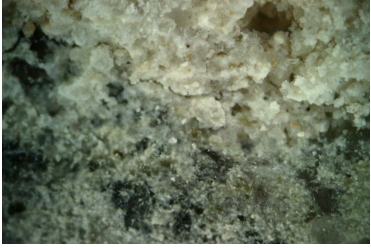
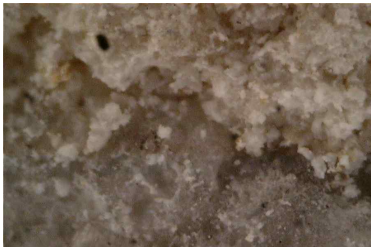
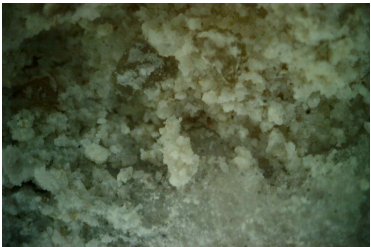
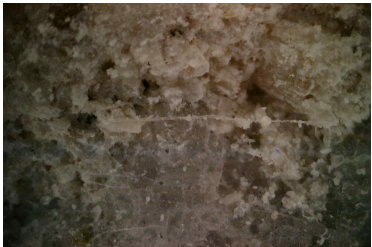
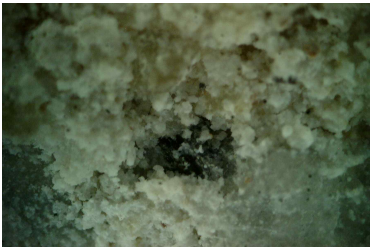
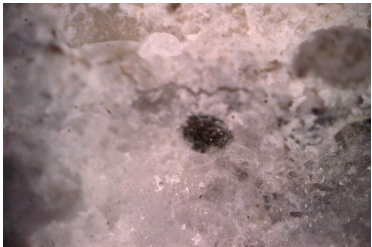
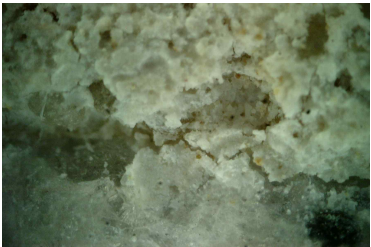
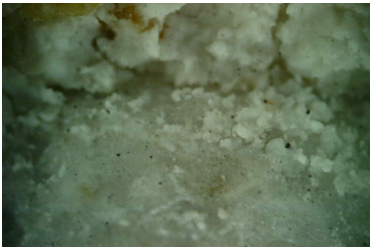
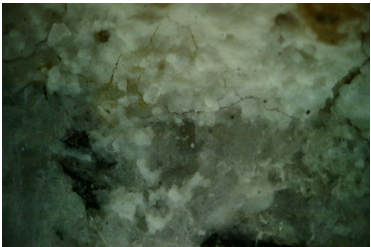
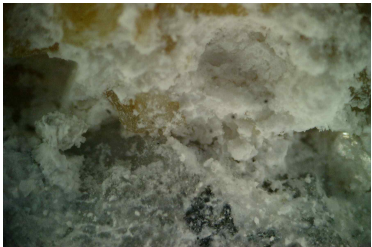
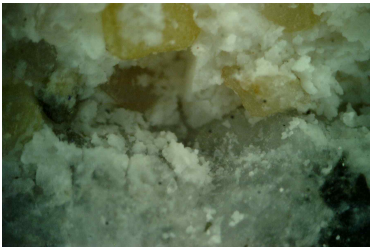
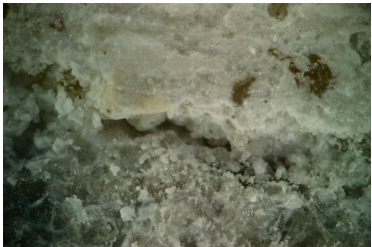
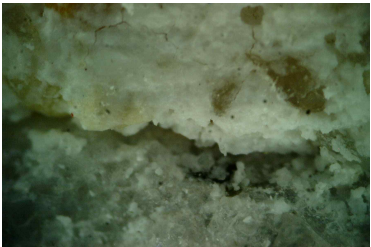
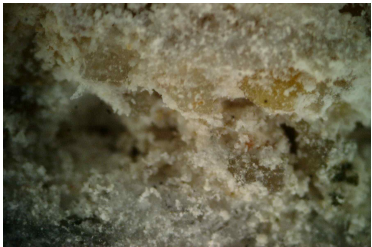
모든 무기질바인더에서 균열이 발생되었으며 특히 B와 D 무기질바인더에서 균열이 심하게 관찰되었다. 인공강우의 적용 전부터 균열이 발생하여 확장되었거나 새롭게 발생하고 있는 것으로 판단된다. 무기질바인더 표면조직변화는 무기질바인더만 실험한 결과와 훼손양상이 비슷하여 암석과 무기질바인더와의 경계면만을 나타내었다<그림 25>.

인공강우의 영향으로 무기질바인더가 용해되고 이로 인한 암석의 변색 현상은 발견되지 않았으나 A시료 pH 4.0에서와 같이 무기질바인더와 암석 간의 이격이 발생함이 관찰되었으며 무기질바인더의 입자들이 부분적으로 이탈되었음이 확인되었다.

(a) 무기질바인더와 암석 경계면의 조직변화 (A바인더) (실체현미경)

(b) 무기질바인더와 암석 경계면의 조직변화 (B바인더) (실체현미경)

(c) 무기질바인더와 암석 경계면의 조직변화 (C바인더) (실체현미경)
